(公財) 日本骨髄バンク
医療委員会

骨髄液凍結の処理過程で遠心回路のライン接続部プラスチックに亀裂が生じ、 骨髄液が流出した事例

調査結果報告書

1. 発 生 日： 2021年2月 日
2. 発生場所： 病院
3. 製 品 名： スペクトラ オプティア用血液回路
BMPセット（アクセサリ）（コード番号：11307）
4. 製造番号： 1808205130
5. ご指摘内容： 採血開始後しばらくして、BMPバッグ採取コネクタ一部よりリークを
発見。
6. 調査結果：
 - (1) 現品の調査結果
 - 1) ラインのコネクタ一部分からリークを確認しました。（添付写真：図1参照）
 - 2) コネクタ一部分に無数のひび割れを確認しました。（添付写真：図2及び図3参照）
 - (2) 製品組み立て工程の調査結果
 - 1) 米国工場のラインの製品組み立て工程において、作業員が手作業でコネクタにキャップを接続しております。
 - 2) 梱包後に滅菌を行っております。その際、回路は高温・高圧の環境に置かれます。
7. 発生原因：

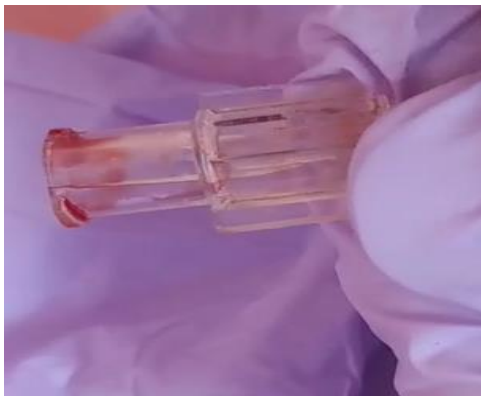
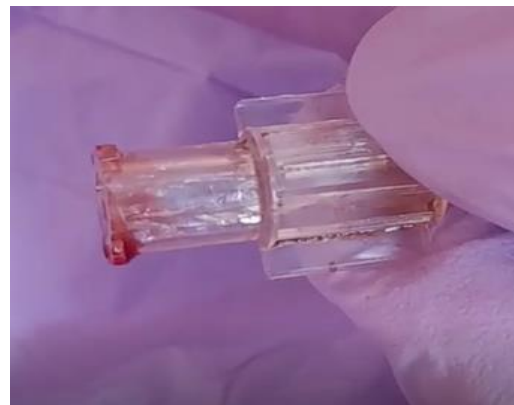
ライン接続部のプラスチックに複数の亀裂をみとめ、用手接続で亀裂が生じるとは思われないため BMP セットの不良品であると考えられた。（添付画像）

回路の問題と思われ、メーカーに即日問い合わせ中。（別添報告書参照）

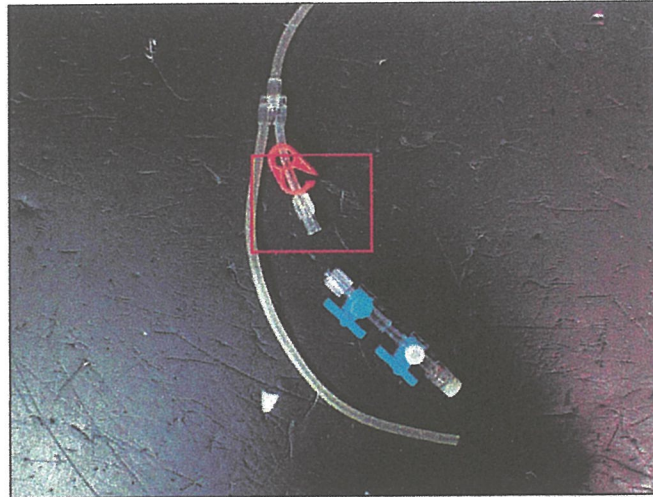
図1：現品採血ライン部分の全体写真（洗浄後）

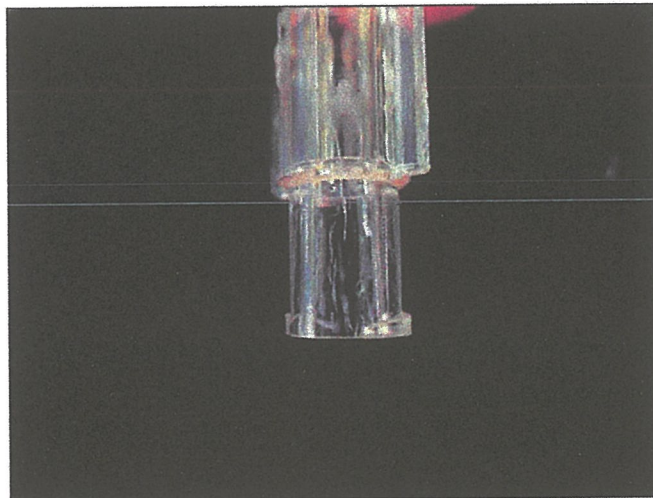
本事象の場合、製品組み立て工程において、作業員がコネクタにキャップを締め付ける際に、強く締め付けすぎたものと考えます。その状態で滅菌の際に高温・高圧の環境でコネクタ一部にひびが発生したものと推測しました。
8. 波及性：

図2：図1の□部分の拡大写真

- (1) 製造責任者に対して報告を実施しました。(2021年2月 日実施)
- (2) 製造責任者は、製品組み立て工程の全作業員に対して本事象を周知させ、キャップを締め込みすぎないように注意喚起を実施しました。(2021年4月16日完了)
- (3) 米国工場と共に更なる再発防止策について検討を行っております。

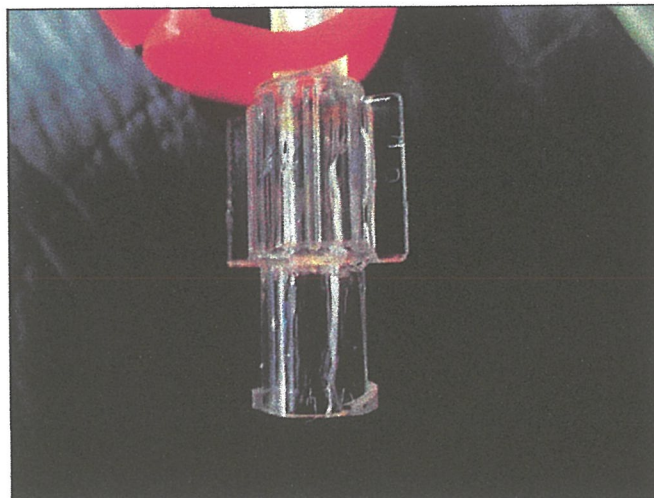
図3：図1の□部分の拡大写真
